## Technischer Prüfbericht

**Prüfgegenstand:** Untersuchung der Druckbelastbarkeit bzw. der kurzzeitigen und bleibenden Verformung bei konstanter Flächenpressung von Rasengitterelementen aus Recycling-Kunststoff (TTE® MultiDrain **PLUS**, Ausführung März 2009)

**Auftraggeber:** HÜBNER-LEE  
Gewerbestr. 1  
87752 Holzgünz

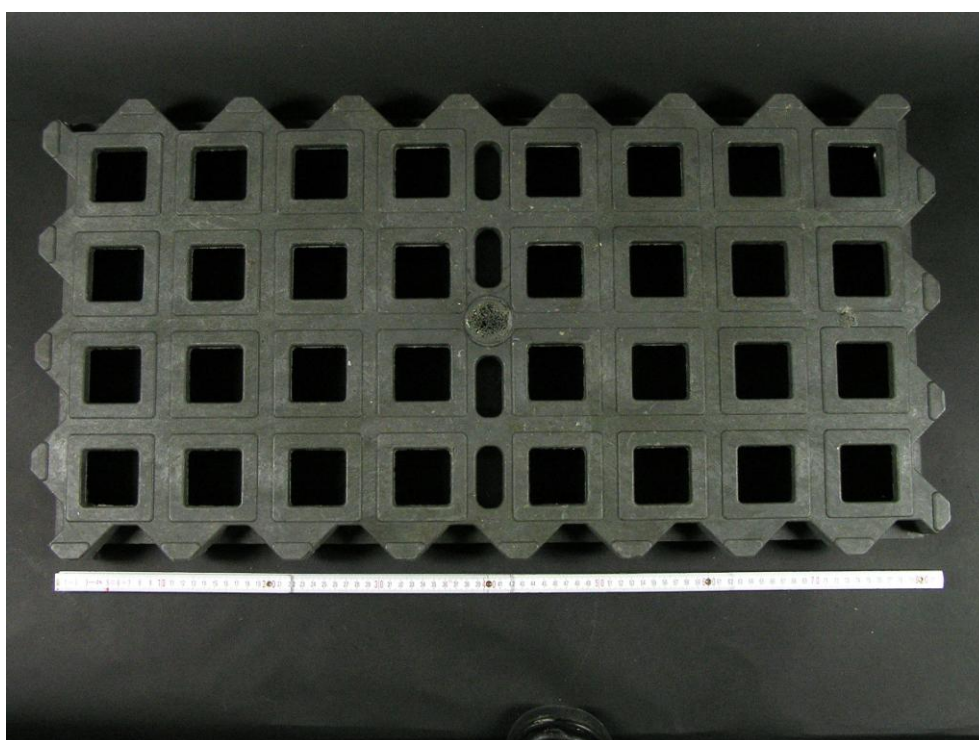
Bild 2: Unterseite der Gitterplatte

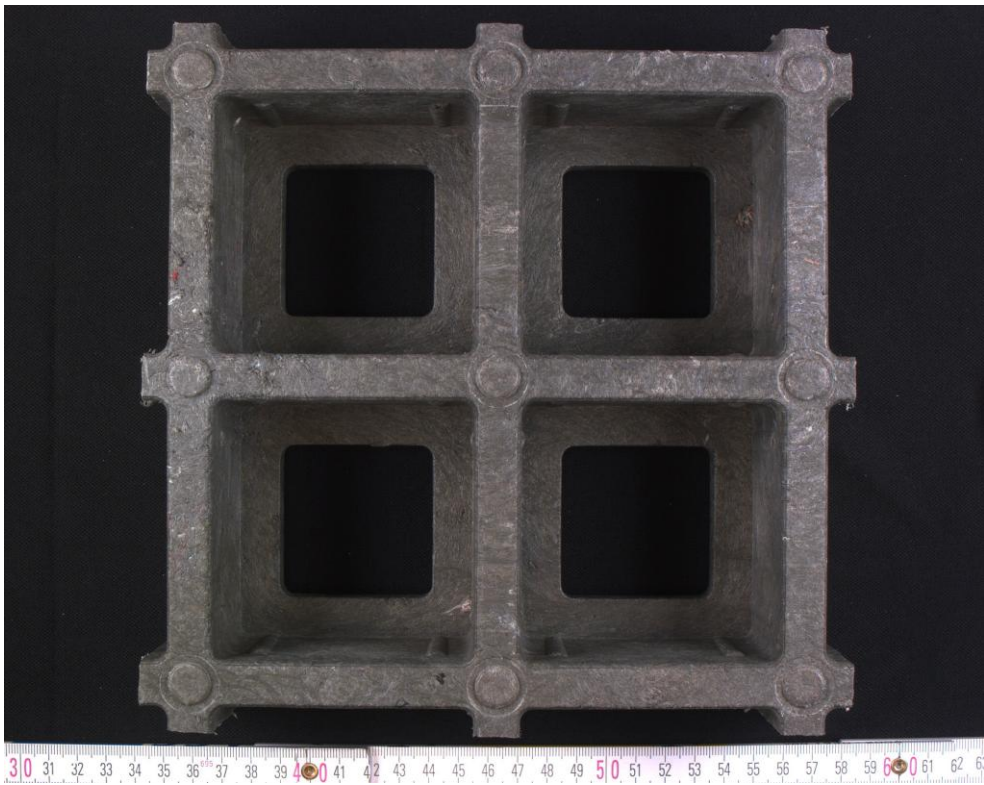
Bild 3: Prüfkörper für den statischen Druckversuch

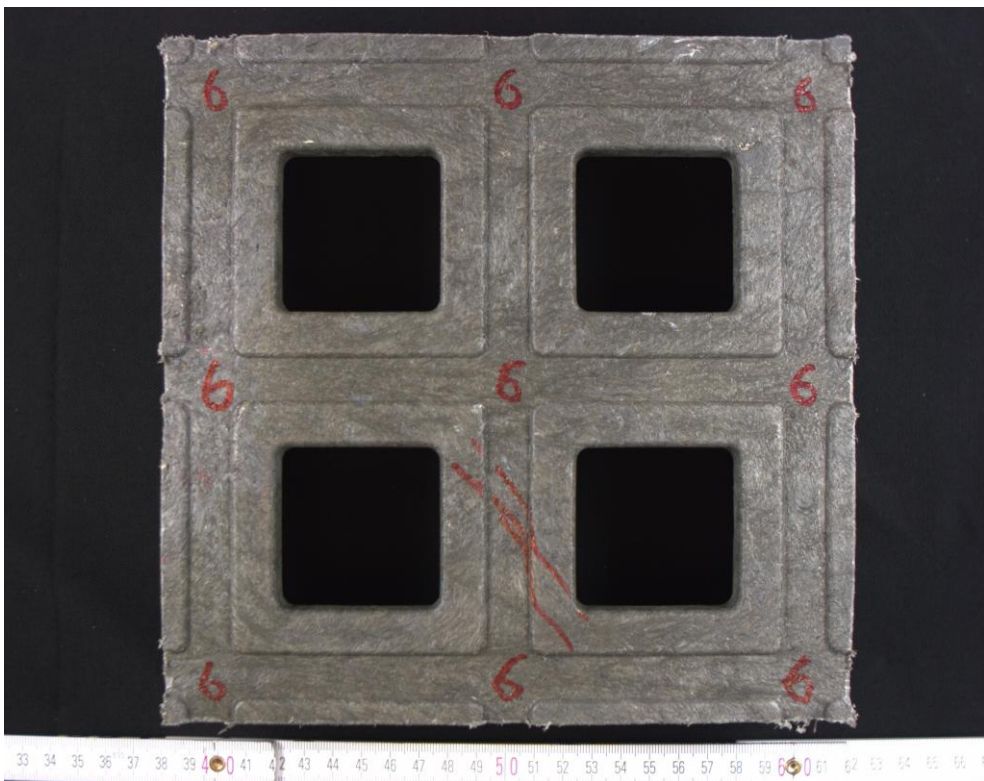
Bild 4: Prüfkörper für den statischen Druckversuch Unterseite
